Report
勝山城の調査を終えて

—本丸調査編—

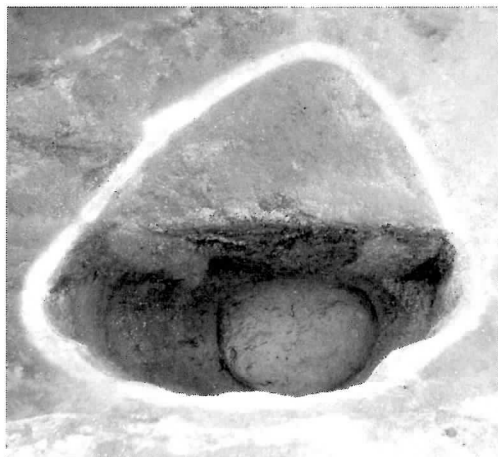
■本丸で確認された柱穴の跡

6基の柱穴周辺からは角釘や陶磁器の破片が多量に確認されています。このことから、この地点に何らかの建物が存在したことは間違いないと考えられます。6基の柱穴列の柱穴の規模が大きく、それに比べ西へ延びる窪みは浅く規模も小さいことから、6基の柱穴列を強固な側柱として築いたことが推測されます。また、この場所では明治以降と考えられる耕作の跡が確認されており、西へ延びる窪みも耕作の跡によって不明瞭であり、どこまで延びているかは明らかでなく、建物の性格

は、花崗岩の地山で幅約60cm、深さ約90cmの柱穴が南北方向に6基、1間(180cm)間隔で1列確認されました。さらに、南端の柱穴から西へ1間間隔で地面に3カ所窪みが確認でき、北端の柱穴から1間西には礎石と思わしき扁平な石が確認されています。これらは花崗岩の岩場に直接柱を据えた跡か、礎石を抜き取った跡ではないかと考えられています。

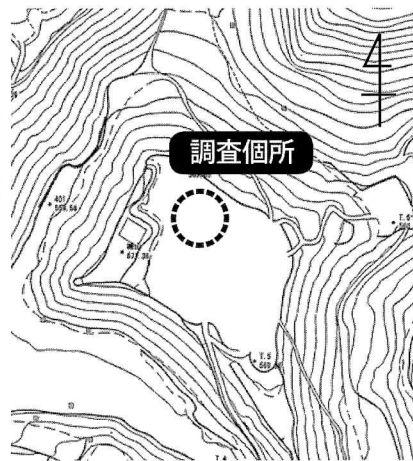
■本丸の発掘調査上空写真

先月は本丸南西の調査について報告しましたが、今月はいよいよ本丸の中央部の調査について報告したいと思います。

この地点は、事前の地中レーダー探査や、絵図面の調査により、建物が建っていた可能性が高いと考えられていました。発掘調査で

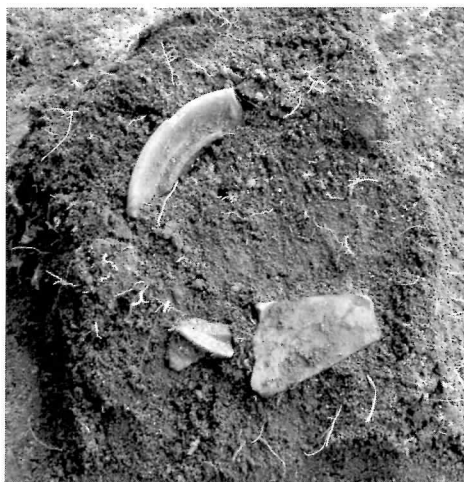
■幕末の灯明皿

や規模も明確ではありません。出土遺物は角釘、陶磁器のほか、寛永通宝などの銭貨と同時に、幕末期(19世紀中頃)の灯明皿が多量に確認されています。この灯明皿の出土から、幕末期には人が何らかの目的を持って、夜間に勝山城山頂に登頂していたことが推測されます。
